**RAPPORT D'AUDIT**  
**du**  
**PEA 188**  
**et de la scierie**  
**SOCIETE TIMBERLAND SA**

Septembre 2021

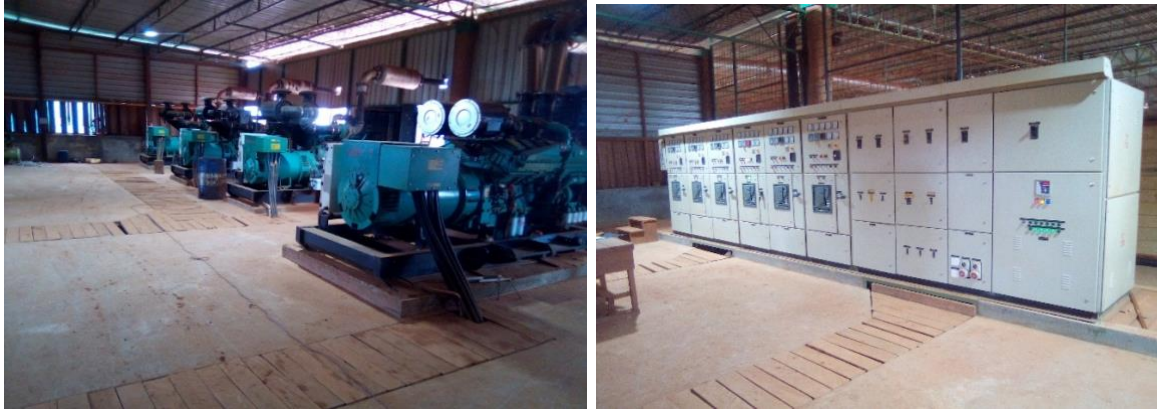
L'énergie électrique nécessaire au fonctionnement de la scierie est fournie par 06 groupes électrogènes dont 03 groupes de 650 KVA chacun soit 520 KW et 03 groupes de 1000 KVA chacun soit 800 KW. Après l'arrêt de la scierie, 02 groupes électrogènes de 550 KW assurent chacun son tour l'alimentation en courant électrique des bureaux, magasins, garage ateliers de soudures, atelier électrique, éclairage de la concession et les logements.

Figure 14: Vue des groupes électrogènes et de l'armoire de distribution

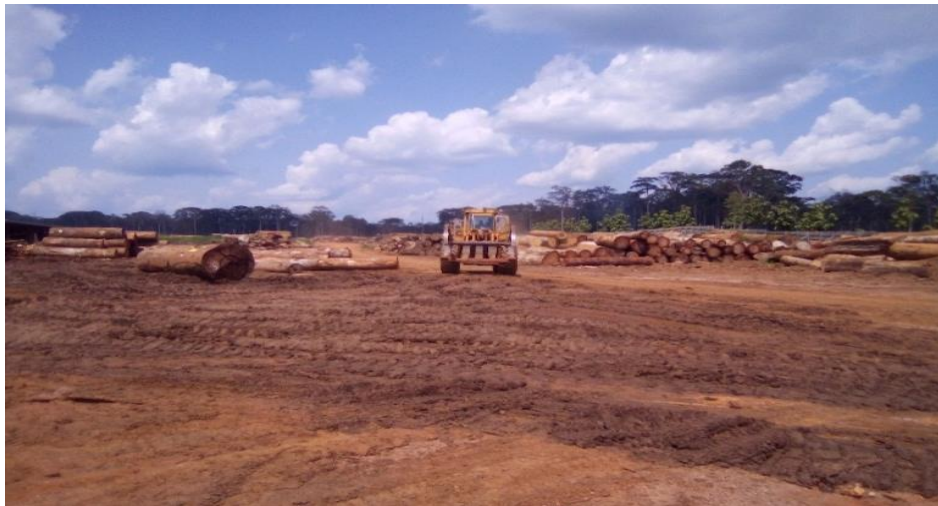
Les grumes après la coupe dans la forêt sont stockées dans l'enceinte de la scierie. Un chargeur automobile muni des pinces se charge de cette manutention.

Figure 15 : Vue de l'aire de stockage des grumes

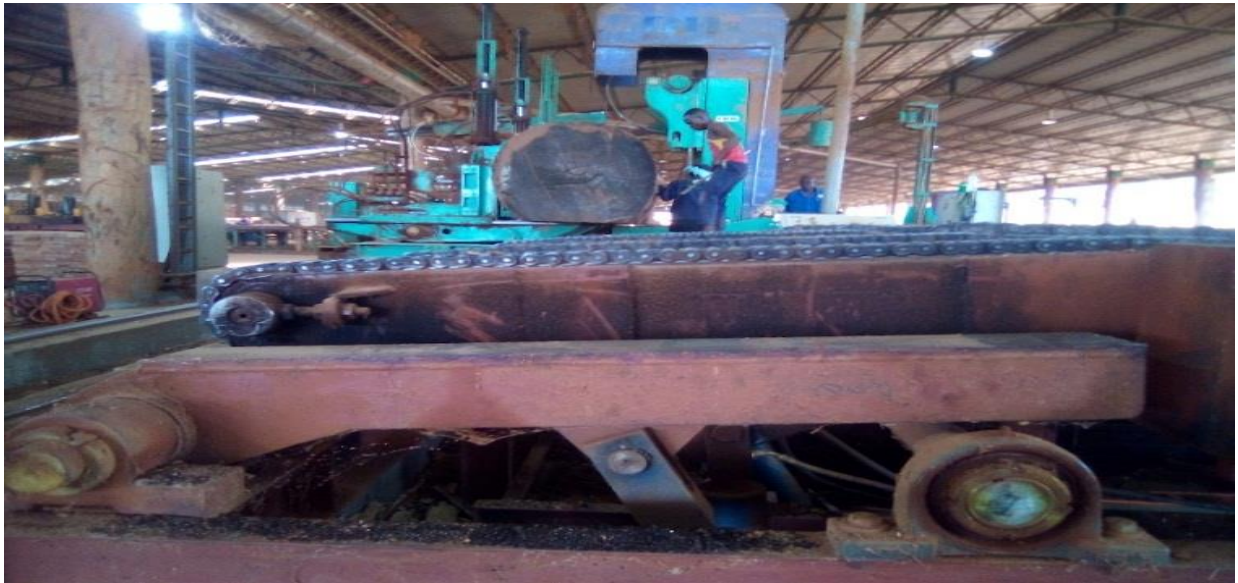
La scie de tête est fixe. Elle est équipée d'une scie à ruban de grande taille entraînée par un moteur électrique de 75 KW. Elle permet de découper la grume maintenue fermement sur le chariot en morceaux. Un bras hydraulique situé sur le chariot permet de faire tomber le morceau

coupé sur un autre convoyeur qui l'entraîne vers la scie de reprise. Ensuite le scieur ramène le reste de la grume en face du convoyeur grume, utilise le bras hydraulique se trouvant sur le chariot et le pousse sur le convoyeur grume le laissant tomber sur la face qui vient d'être coupé. Le convoyeur et les vérins le déposent sur le chariot qui le crochète à nouveau et coupe l'autre face. Ainsi de suite, la grume va être entièrement coupée en morceaux et convoyé vers l'une des deux scies de reprises.

**Figure 16 :** Grume en position de coupe par la scie de tête

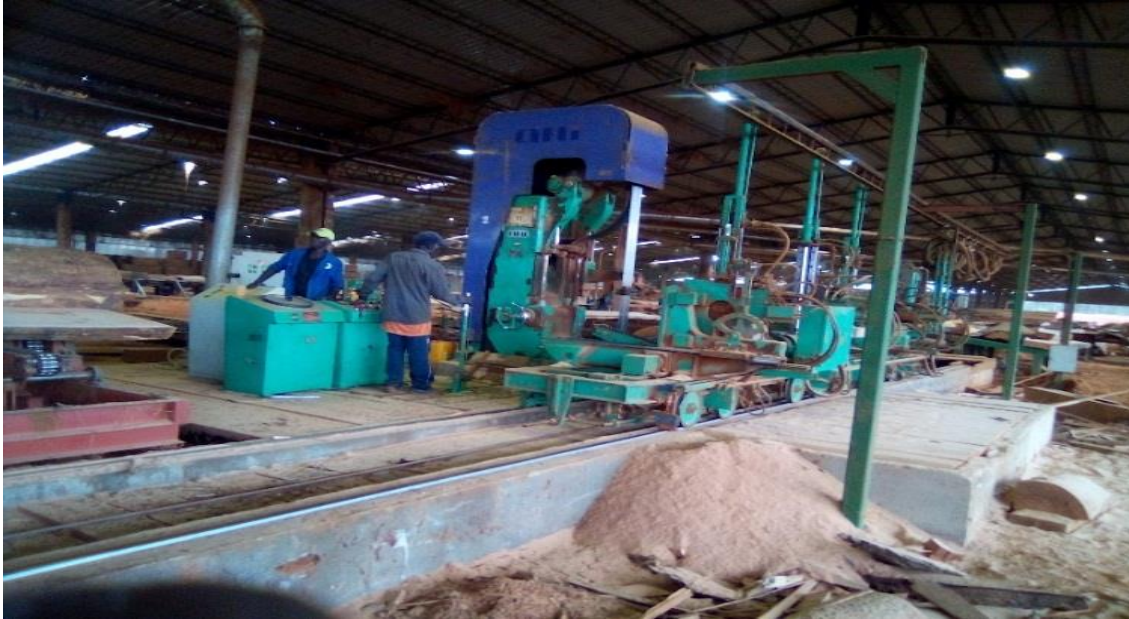
Les deux scies de reprise un peu plus bas : une à droite et une à gauche de la scie de tête sont fixées et équipées d'une scie à ruban entraînée par un moteur électrique de 55 KW. La scie de reprise récupère le morceau coupé par la scie de tête et coupe à son tour des morceaux par exemple de 30 cm de largeur permettant ainsi, aux scies de coupe de faire des coupes standards telles que des planches de 3 x 30 ou de 4 x 30 ou coupé des chevrons ou des madriers.

Figure 17 : Vue de la scie de reprise

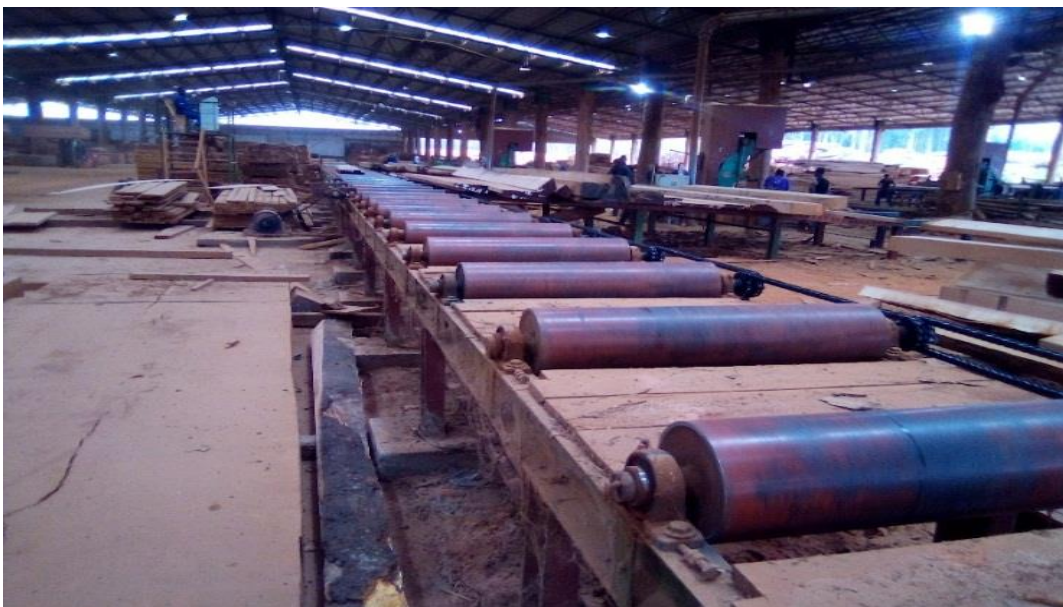
Deux convoyeurs à rouleaux actionnés par des chaînes et entraînés par des moteurs électriques de 15 KW quittent depuis les scies de reprises avec du bois et passent devant une rangée de trois scies de coupe (bandsaw) qui leur permettent ainsi, de recevoir du bois à couper.

Figure 18 : Vue du 1<sup>er</sup> convoyeur central

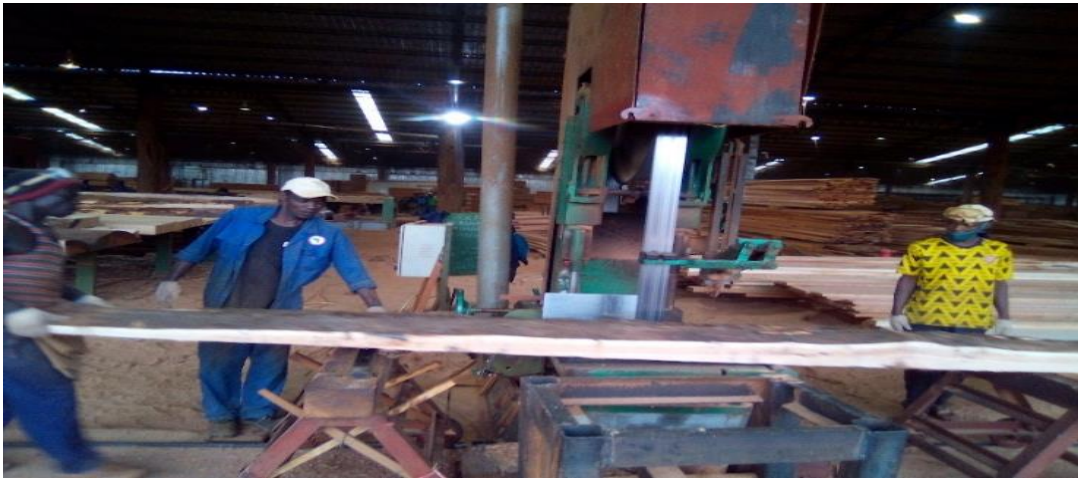
Les six scies de coupes en dimension standard, équipées de scies en ruban entraînées par un moteur électrique de 30 KW reçoivent à partir des scies de reprise du bois par les convoyeurs.

Figure 19 : Vue de scie de coupe standard Bandsaw

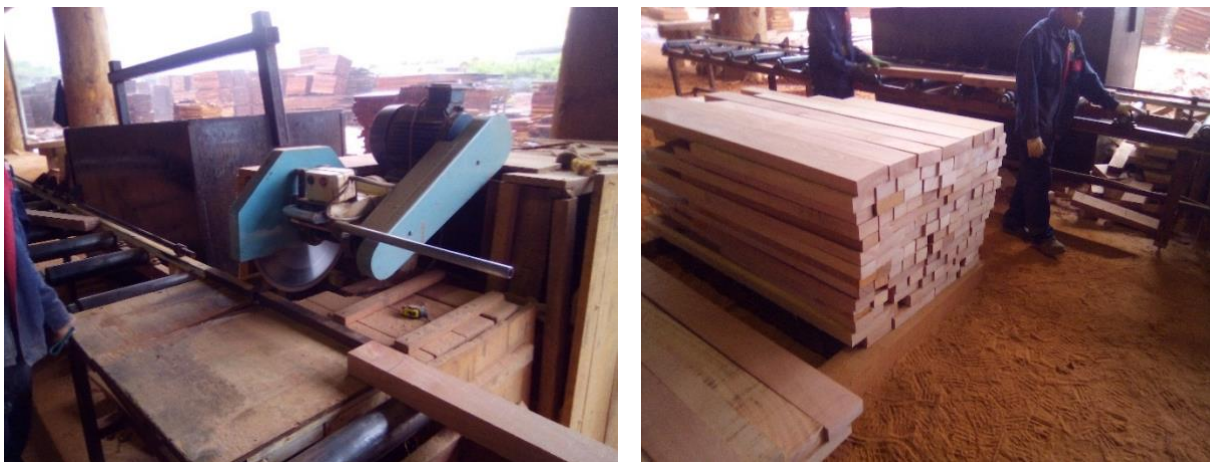
Les scies à tronçonner au nombre de six, équipés de scies circulaires entrainées par un moteur électrique de 5.5 KW, permettent de couper les bois en planches, en chevrons, en madriers ou autres selon les commandes de la clientèle.

Figure 20 : Vue de la scie ébouteuse et du bois ébouté prêt pour le colisage

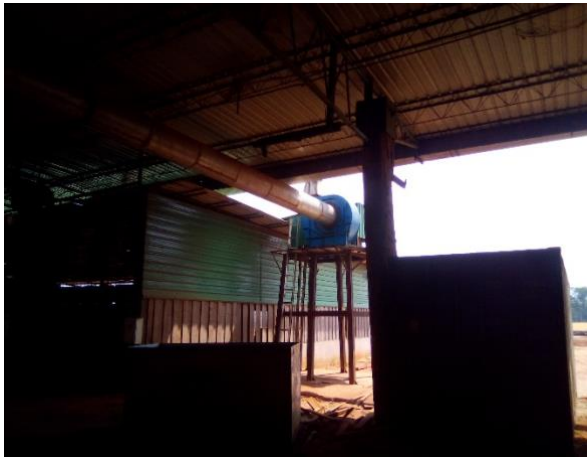
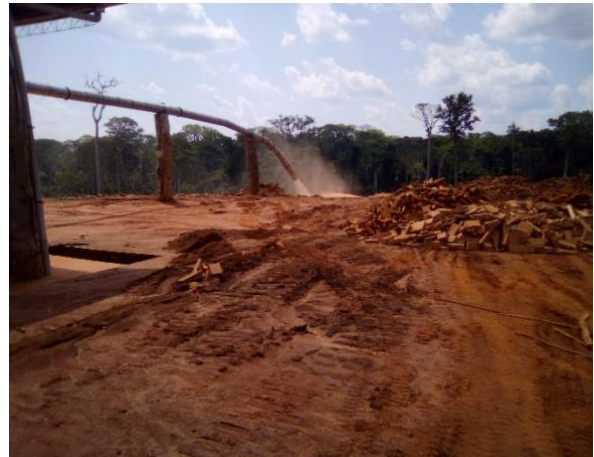
Un ventilateur d'aspiration entrainé par un moteur électrique de 75 KW aspire à travers des bouches d'aspiration installées sous les scies de coupe et refoulent à l'extérieur de la scierie dans un espace aménagé pour les déchets (sciures et bouts de bois coupés).

Figure 21 : Vue de l'aspirateur et du refoulement de la sciure après coupe

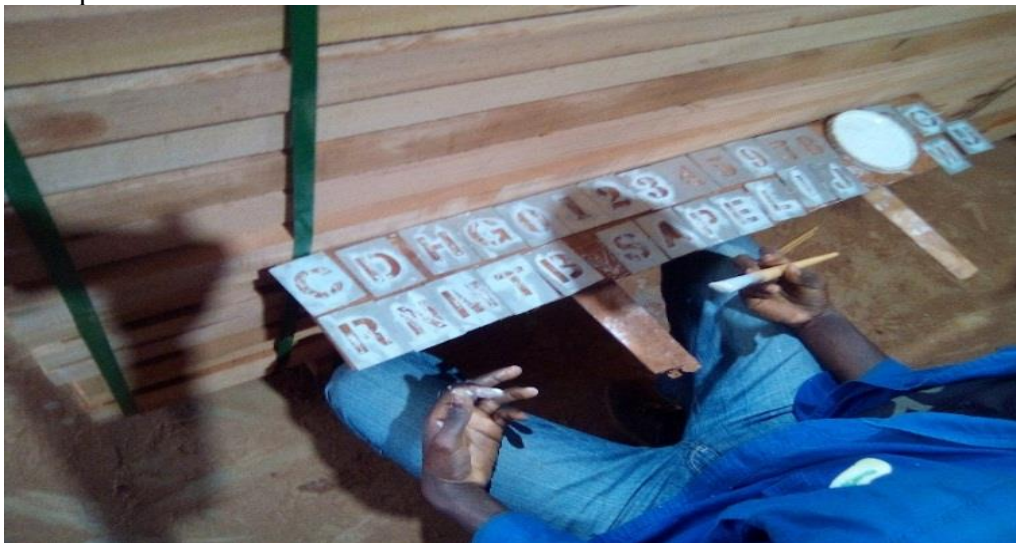
A la sortie des ébouteuses, les bois coupés à la côte demandée par les clients sont chargés par les chariots élévateurs et déposés sur l'aire de colisage pour être classés et emballés. Ensuite le colis est marqué.

Figure 22 : Vue de marquage après colisage

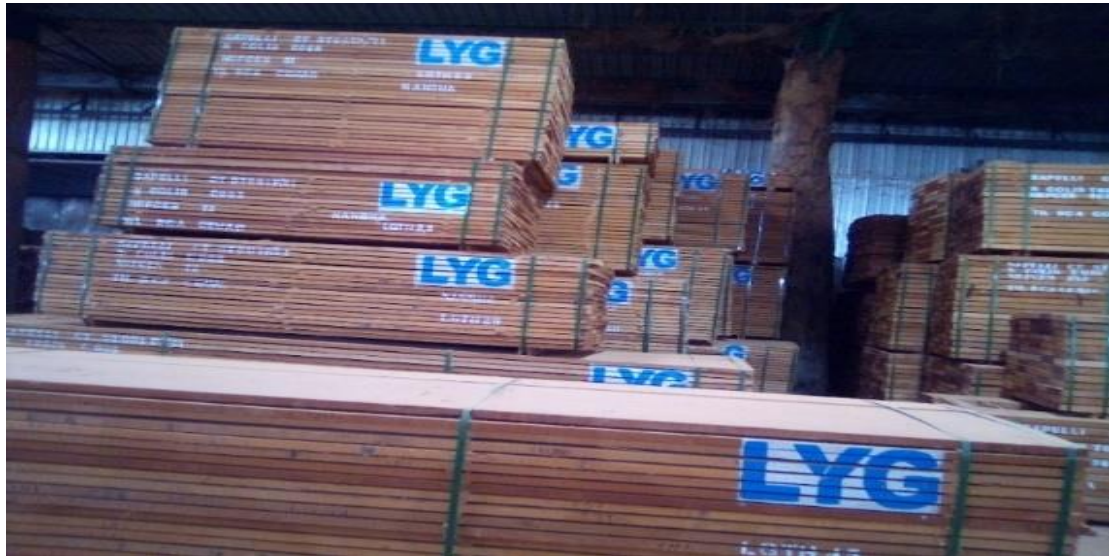
Après le marquage le colis est stocké en attente d'expédition à l'étranger ou d'enlèvement par les clients locaux.

Figure 23: Stockage après marquage

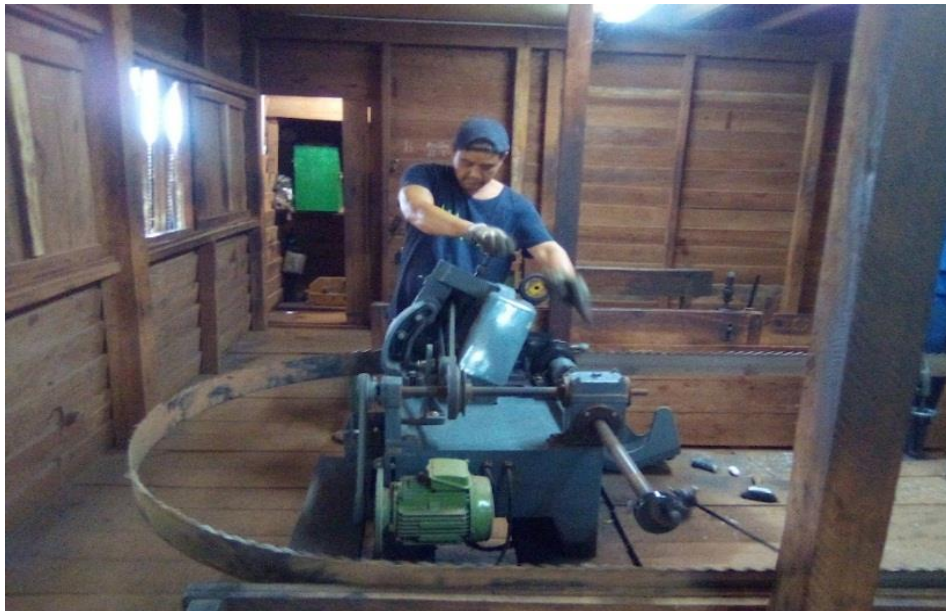
La scie à ruban grand model (GM) montée sur la scie de tête model moyen (MM) aussi monté sur les scies de reprises (ponysaw) et les petits modèles (PM) montés sur les scies de coupes (bandsaw). Après plusieurs coupes, les scies s’émoussent, elles sont remplacées et envoyées à l’atelier d’affutage pour y être affûtées afin que les scies soient tranchantes.

Figure 24 : Salle d’affutage : Affuteuse de scie à ruban

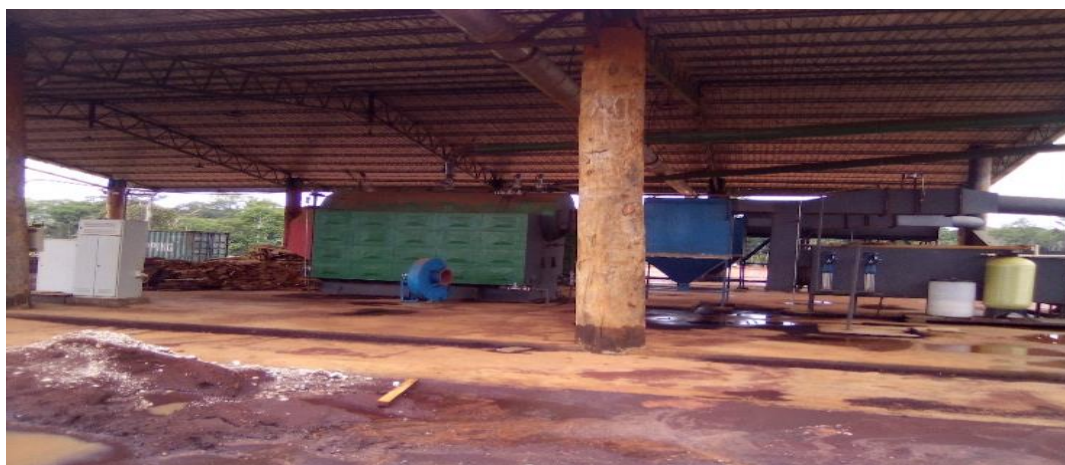
La scierie dispose de deux (02) chaudières qui produisent de la vapeur d’eau à 12.5 bars à 194°C. La vapeur passe dans un radiateur. L’air passe à travers le radiateur chauffé et alimente les séchoirs qui sont au nombre de vingt- quatre (24) soit douze (12) par Chaudière.

Ce procédé permet de sécher le bois avant la livraison surtout quand ce bois est encore humide et fraîchement coupé.

Figure 25 : Chaudière pour le sechage des bois sciés.

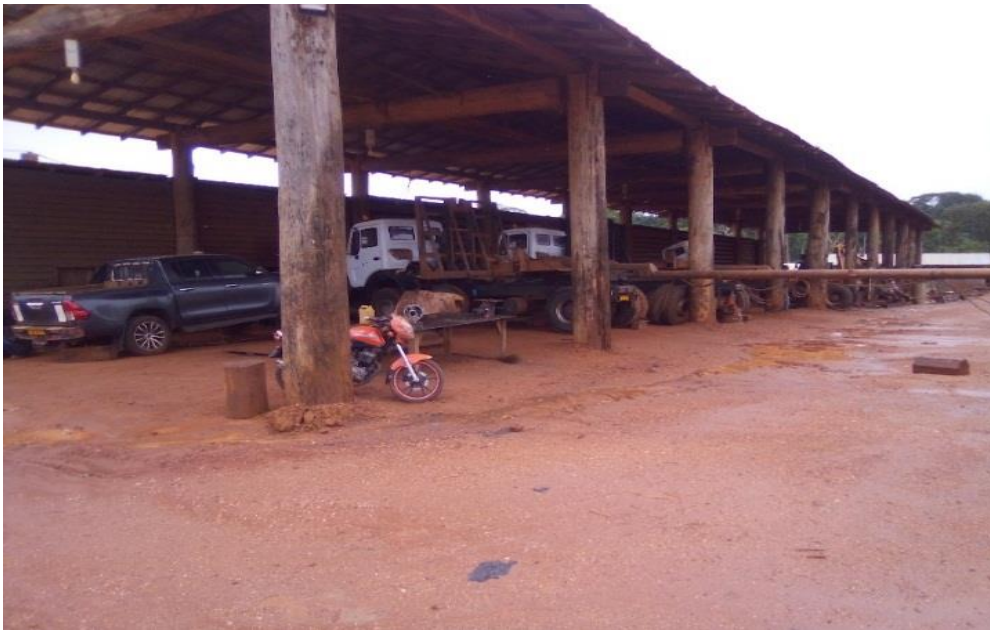
C'est le lieu indiqué pour la réparation des véhicules légers, semi- lourds et lourds. C'est aussi là que travaillent les mécaniciens auto et les électriciens auto.

Figure 26 : Vue du garage

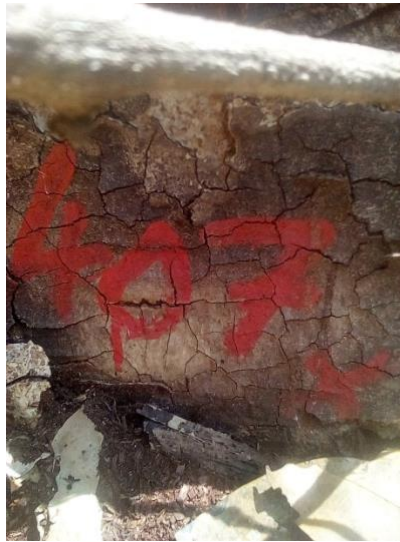
**Figure 4:** Sapelli prospecté et abattu

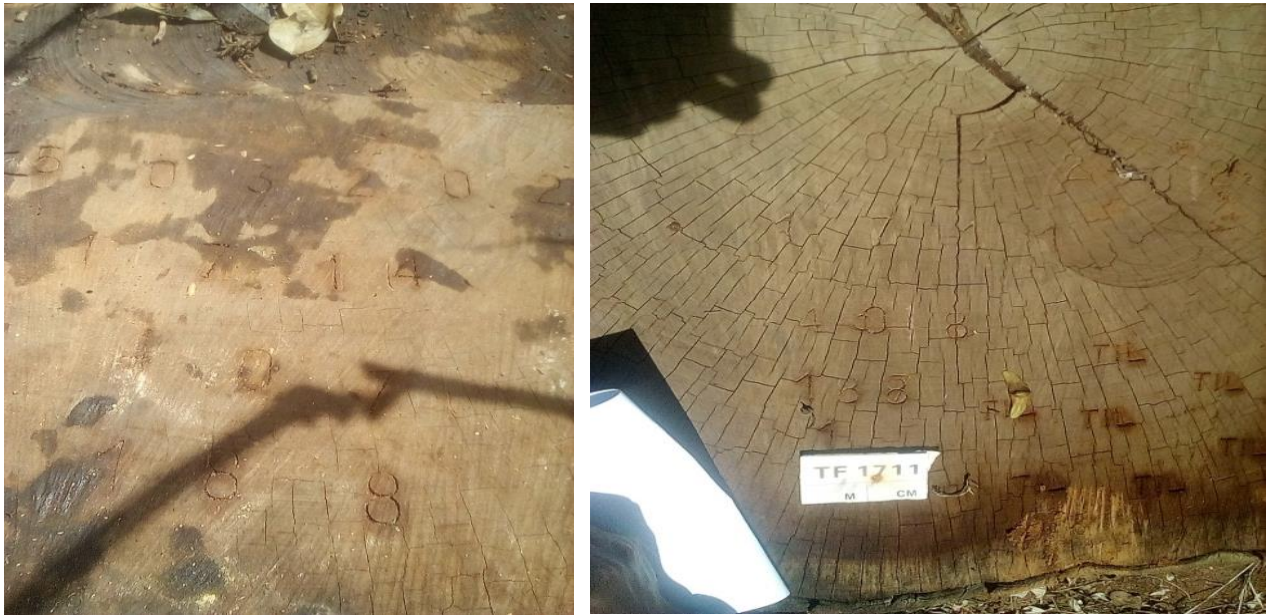
Pour tous les pieds abattus, un Commis d'abattage est chargé de marteler la souche (marquer le numéro d'abattage, le numéro de prospection et la date d'abattage sur la souche).

**Figure 5 :** photo : Souche de Sapelli martelée

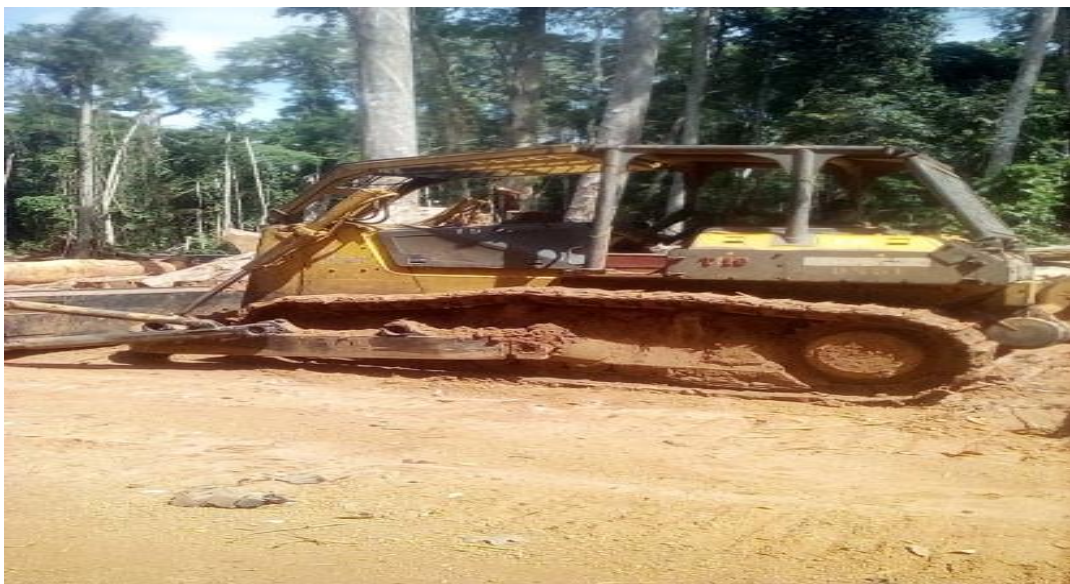
Après l'abattage, l'arbre est débardé au parc forestier pour être préparé. Le débardage est effectué par des engins lourds.

**Figure 6 :** Engins de débardage utilisé par la société Timberland Industries SA

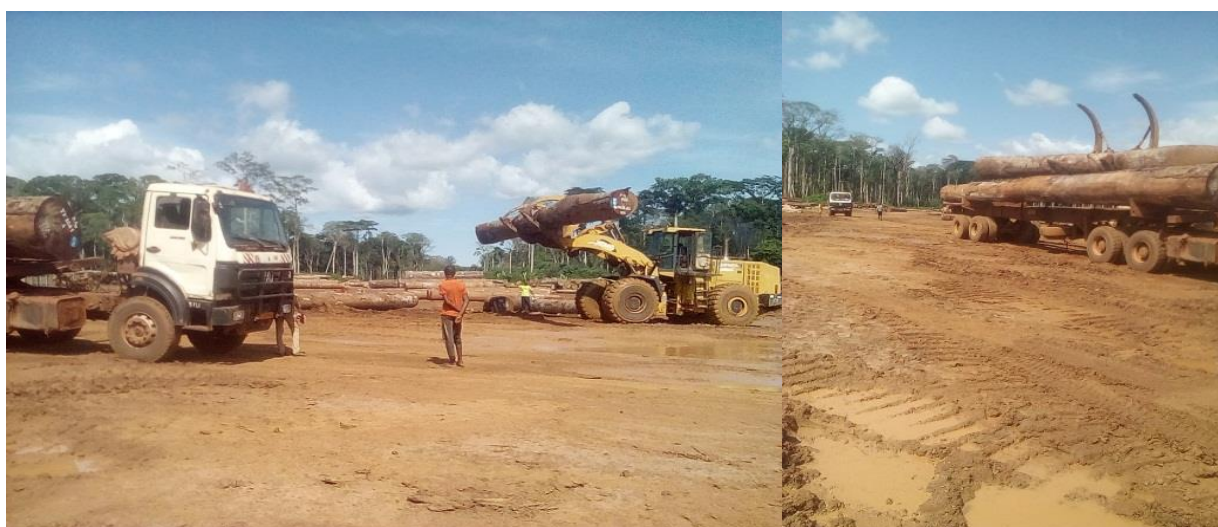
**Figure 7 :** Chargement des grumes pour évacuation

Il convient de souligner que lors du chargement, l'équipe de la mission d'audit a constaté une bonne distance de sécurité entre les camions.

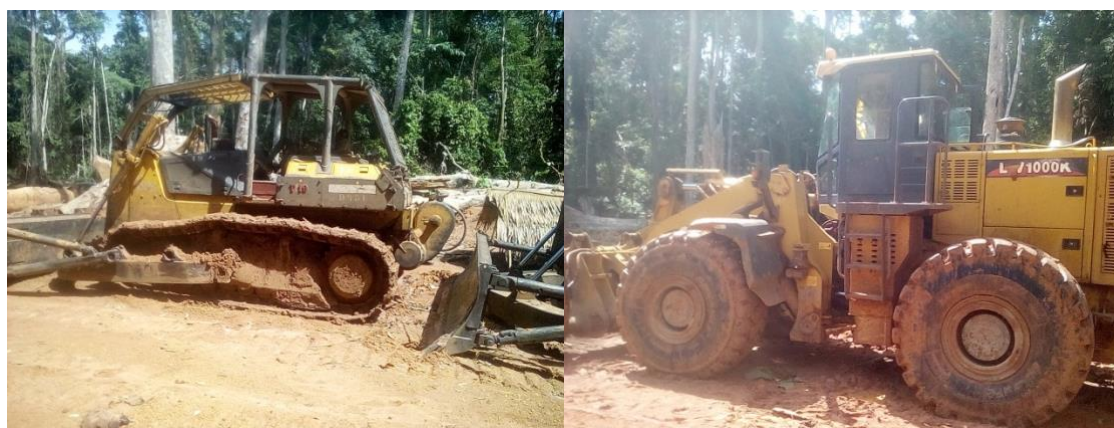
La situation de la faune au sein du PEA ou dans les AAC en cours d'exploitation reste très délicate. Les entretiens individuels et semi-individuels avec les travailleurs ainsi la population locale montrent que la faune se raréfie. Les grands mammifères (éléphants, gorilles) sont quasi-absents dans les assiettes de coupe. Les échanges avec les populations locales ont montré que les petits mammifères (singes, céphalophes) sont aussi rares. La raréfaction de la biodiversité dans le PEA 188 ou notamment dans les assiettes annuelles de coupes pourrait s'expliquer en premier lieu par les bruits des engins (tronçonneuses à l'abattage, la chute de l'arbre qui occasionne la chute d'autres arbres de proximité), des engins de débardage, de chargement et d'ouverture et entretien des pistes forestières. Les vibrations de tous ces engins seraient sans doute à l'origine de la fuite des espèces animales.

**Figure 8:** Engin de débardage et de chargement des grumes

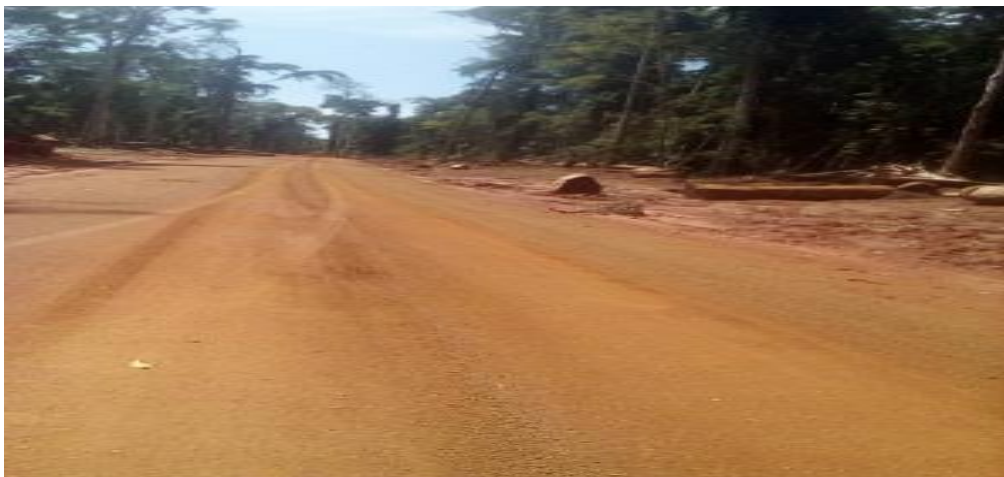
Il convient aussi de noter que l'exploitation forestière à l'exemple de celle de la société Timberland est à l'origine de la fragmentation du milieu forestier à travers l'ouverture des routes principales et secondaire en milieu forestier.

**Figure 9 : Piste forestière à Timberland**

Cette fragmentation du milieu, constitue une barrière pour la circulation de certaines espèces animales et de ce fait constitue un frein à leur mobilité. Des ponts de canopées doivent être créés pour le passage de la biodiversité.

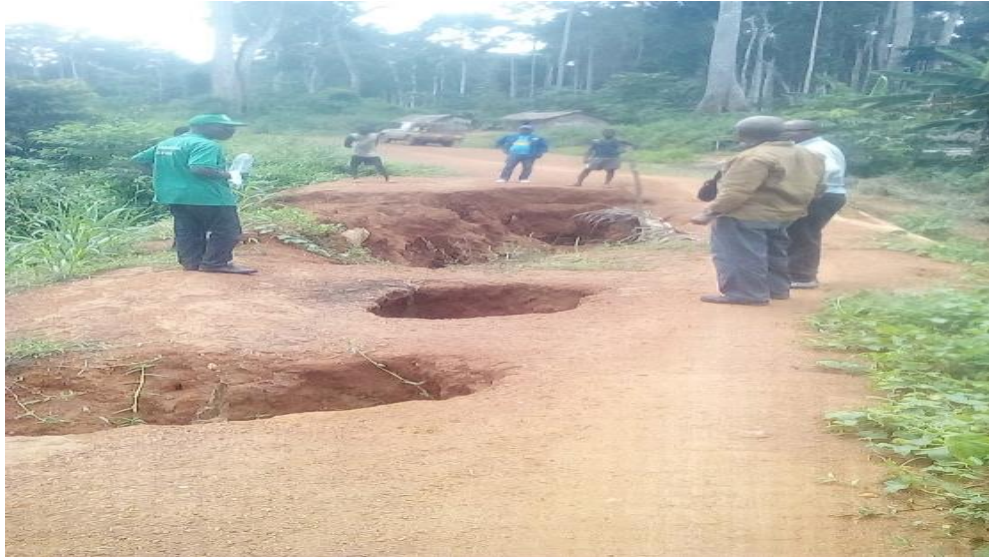
***6.4.1.6 Certains ponts post-exploitations n'ont pas été démantelés et constituent de ce fait un obstacle au libre passage des cours d'eau.***

**Figure :** Pont non démantelée après fermeture de l'AAC

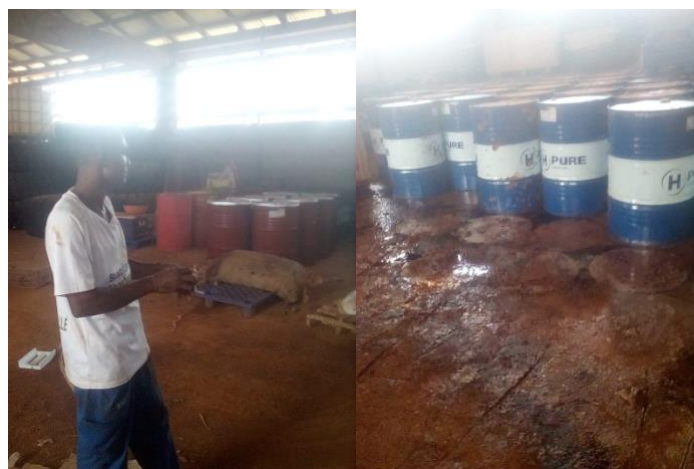
Un hangar abrite le stock d'huiles et graisses de la société. Bien que cela soit une bonne disposition. Toutefois, lors de passage de la mission, elle a constaté une bonne quantité d'huile répandue sur le sol. Les ouvriers chargés de gérer le stock d'huile ne disposent pas de gants, ni de couvre-nez ou d'équipement spécial pour leur protection.

**Figure 10 :** Ouvrier mal équipé et de l'huile se répand au sol

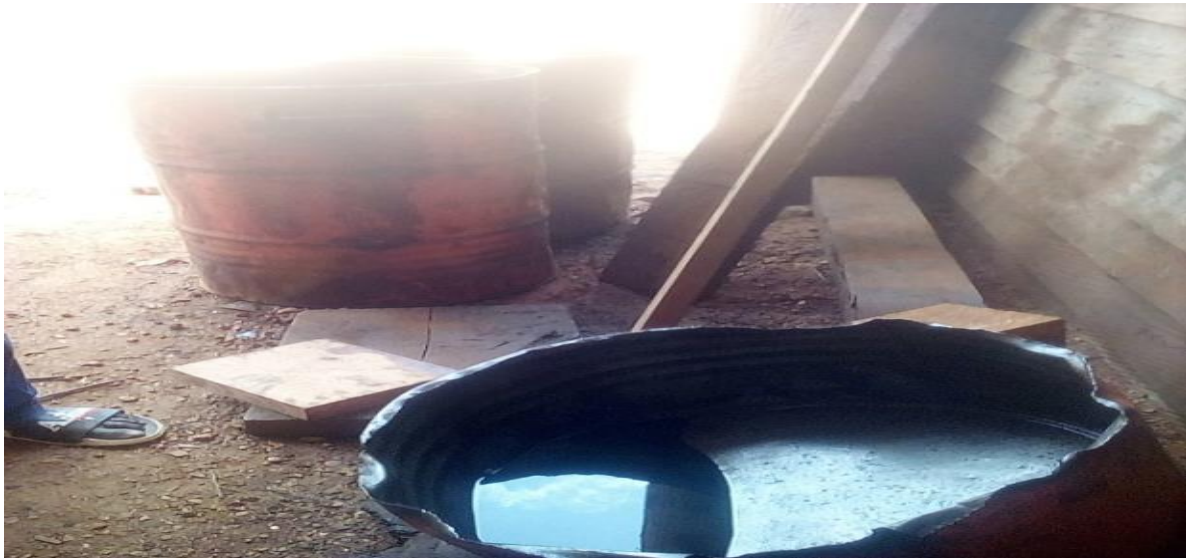
Au garage, l'équipe de la mission a constaté des traces d'huiles sur le sol. Ceci est dû au manque de précaution lors de l'utilisation du produit. Ces huiles de vidange stockées au garage, sont récupérées par les abatteurs et consommées dans les tronçonneuses d'après les ouvriers rencontrés au garage.

**Figure 11 :** Bac à récupération d'huile de vidange pour les tronçonneuses

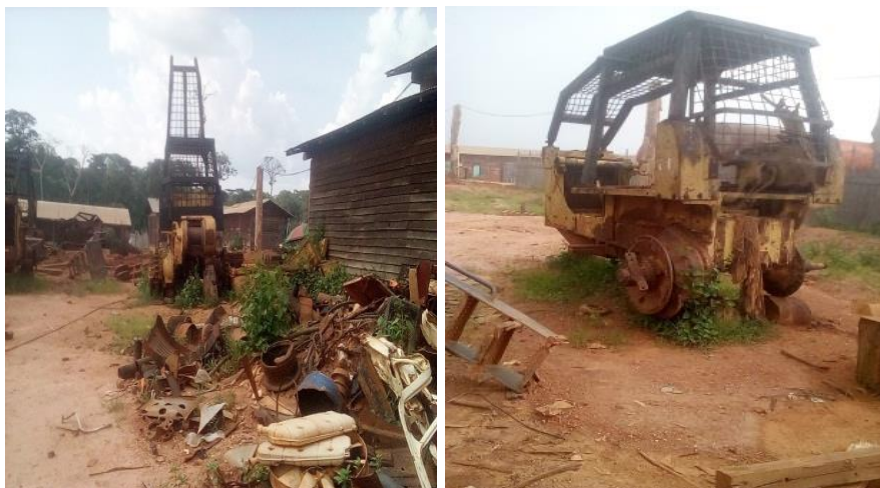
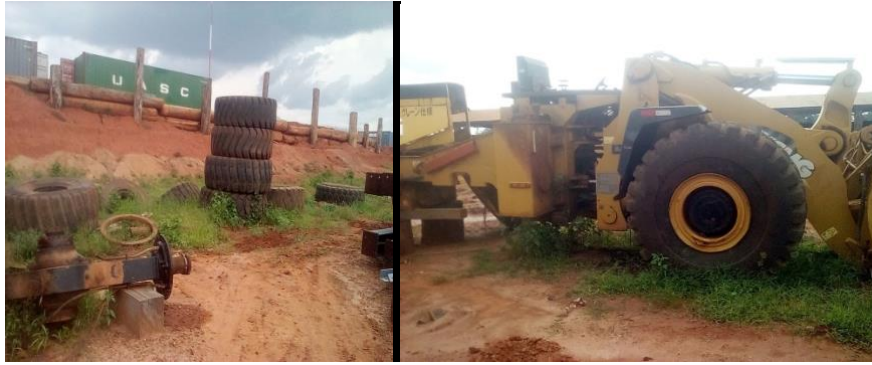
La société Timberland Industries SA ne dispose pas d'un lieu approprié (parc à ferrailles) pour stocker les morceaux de fer et les pneus hors d'usage. Les ferrailles et pneus usés sont éparpillés autour du garage.

**Figure 12 :** Ferrailles et pneus dispersés.
